<b>Nombre:</b> INFORME RED HIDRAULICA, FUGAS DE AGUA POTABLE		
	<b>Tipo de Documento</b>	<b>Proceso</b>	<b>Código</b>
	Formato	ADMINISTRACION	INF- CEDROS
	<b>Fecha Primera Emisión</b>	<b>Fecha de Última Revisión</b>	<b>Versión No</b>
2024	N/A	1.0

## INFORME 2

### RED HIDRAULICA Y FUGAS DE AGUA POTABLE

**Documento Actualizado: Febrero-2025**

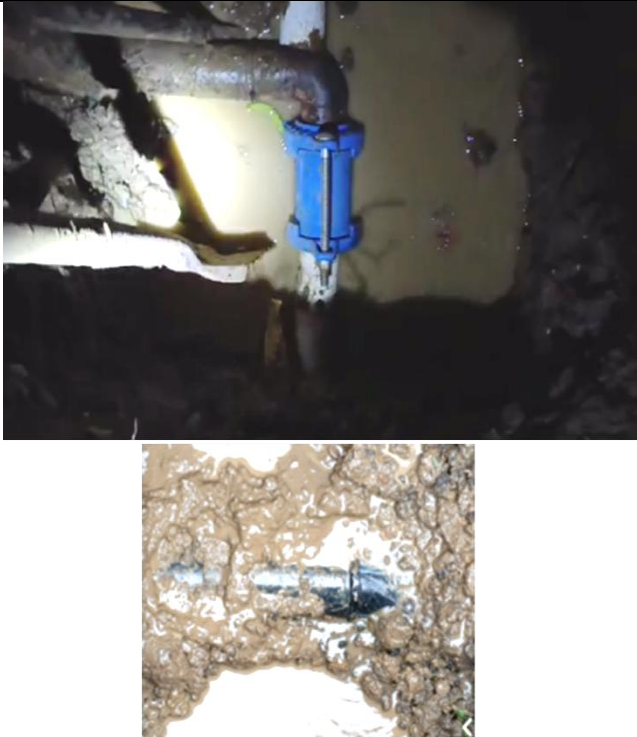
Ubicación	Fecha	Descripción	Evidencia Fotográfica
Casa 198	15 de octubre	Daño en unión de Termo fundido
