<b>Nombre:</b> INFORME RED HIDRAULICA, FUGAS DE AGUA POTABLE		
	<b>Tipo de Documento</b>	<b>Proceso</b>	<b>Código</b>
	Formato	ADMINISTRACION	INF- CEDROS
	<b>Fecha Primera Emisión</b>	<b>Fecha de Última Revisión</b>	<b>Versión No</b>
2024	N/A	1.0

## INFORME 2

### RED HIDRAULICA Y FUGAS DE AGUA POTABLE

**Documento Actualizado: Febrero-2025**

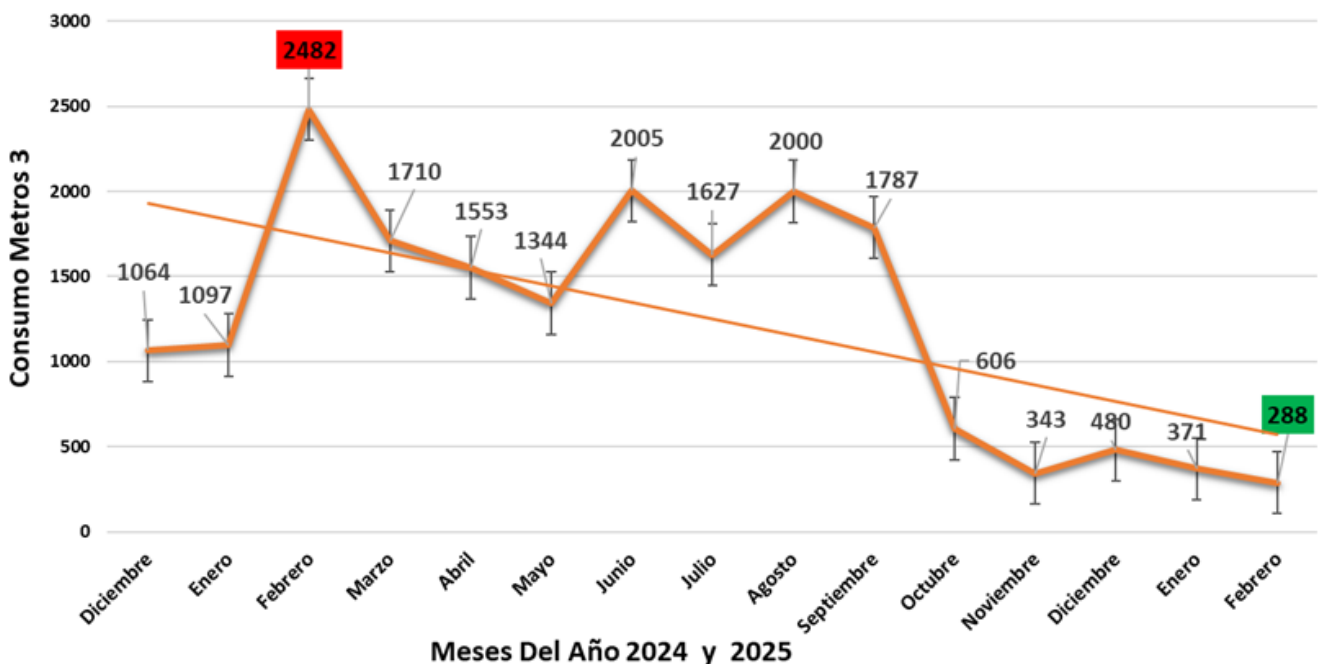
**Consumo Acuasur Zonas Comunes CEDROS Año 2024 y 2025**

A continuación se muestra la gráfica de los consumos en m3 por cada mes y la tendencia a la baja en consumo por las acciones correctivas y preventivas que se le realizó al sistema hidráulico con las fugas de agua que se presentaron.

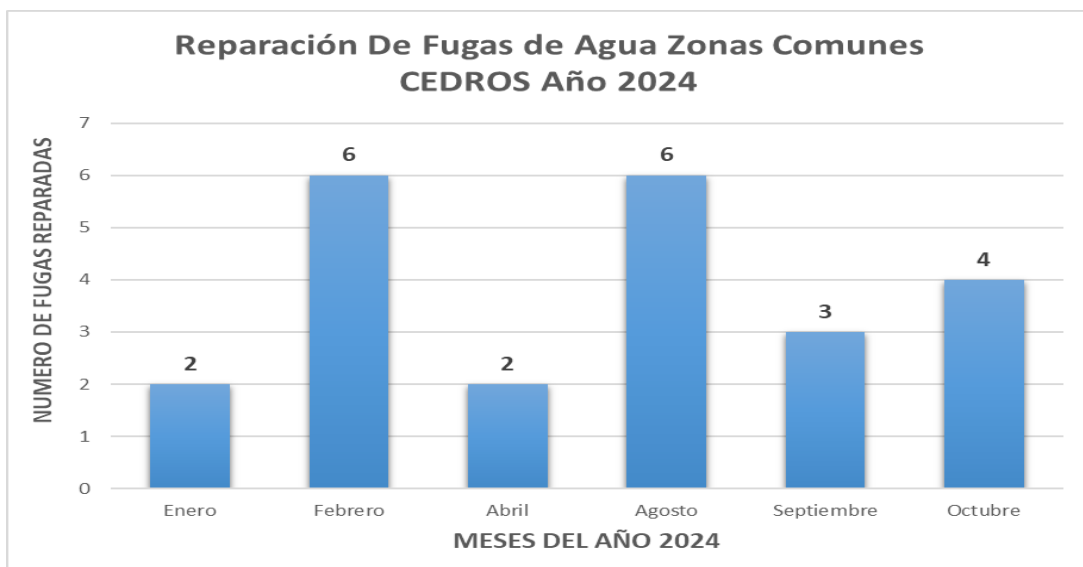
En la siguiente gráfica se puede evidenciar el número de fugas que fueron reparadas en el año 2024, después de realizar los pasos presentados y aprobados por la asamblea ordinaria del año 2024, las ultimas reparaciones fueron realizadas en el mes de octubre y como resultado se observa en la gráfica anterior que para el consumo desde el mes de octubre, refleja una gran disminución en el consumo de los metros cúbicos.
